**赤峰敖汉旗双峰矿业有限责任公司
“3·30”一般冒顶片帮事故调查报告**

赤峰市政府事故调查组

2024年7月18日

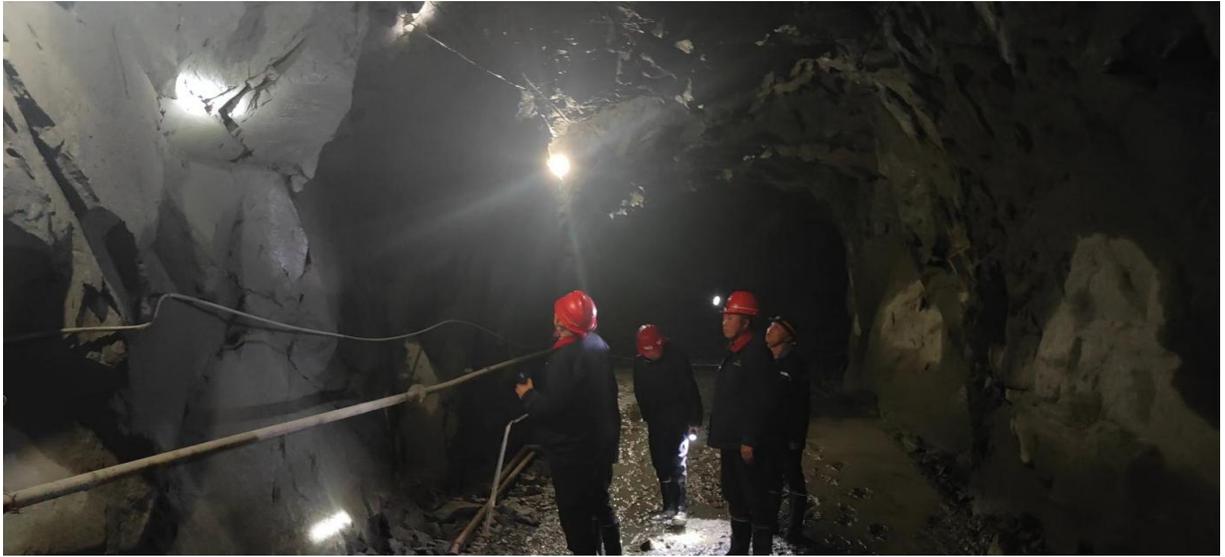
图 1 现场勘查照片

事故发生地点位于双峰铁矿二采区井下550m中段西（1）穿探矿巷道内，距巷道入口15.5m；事故地点巷道顶板裸露，局部区域存在原生节理，节理面不明显。现场勘查时该探矿巷道已向前掘进约100m，事故现场已灭失（见图1），事故发生后蔡正全（死者）斜躺在该巷道右侧帮壁处，头部指向巷道掌子面，并靠在巷道帮壁上，凿岩机气腿偏下部有一不规则片状岩石（见图2）。

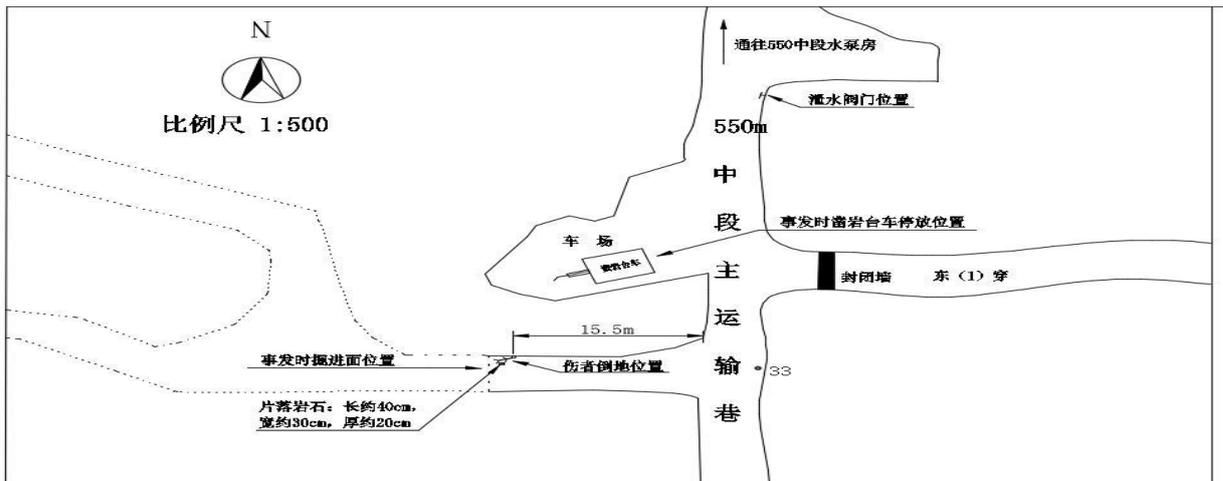
图 2 事故发生现场示意图

协助蔡正全将风水管路接到凿岩机上，蔡正全和袁孝军二人开始凿岩作业。14时50分许，蔡正全和袁孝军二人打第2个炮孔时，蔡正全告诉袁孝军凿岩机给水太大了，把水量关小一点，袁孝军去工作面外约40米的车场处调节水量。14时55分许，袁孝军再次回到工作面时，看见蔡正全斜躺在巷道右侧帮壁处，头部指向巷道掌子面，并靠在巷道帮壁上，手腿弯曲，安全帽掉落在地上，满脸是血，凿岩机钻杆在旋转，有一块不规则片状岩石（规格约40cm×30cm×20cm）砸在凿岩机气腿偏下部。

事故直接原因是：凿岩工蔡正全在井下凿岩时违规作业，被顶板冒落的岩石砸伤，经抢救无效死亡。

凿岩工违规操作。凿岩工蔡正全在凿岩前，未按规定^[1]严格执行凿岩工安全操作规程要求^[2]对作业面进行敲帮问顶处理浮石，直接进行凿岩作业。

双峰矿业要深入剖析冒顶片帮事故的潜在风险与事故成因，细化顶板分级管理制度，严格执行敲帮问顶制度，不折不扣落实顶板等重大风险管控措施。
