赤峰林西县金源矿业开发有限公司“5·24” 较大坍塌事故调查报告

赤峰市政府事故调查组

2024年9月

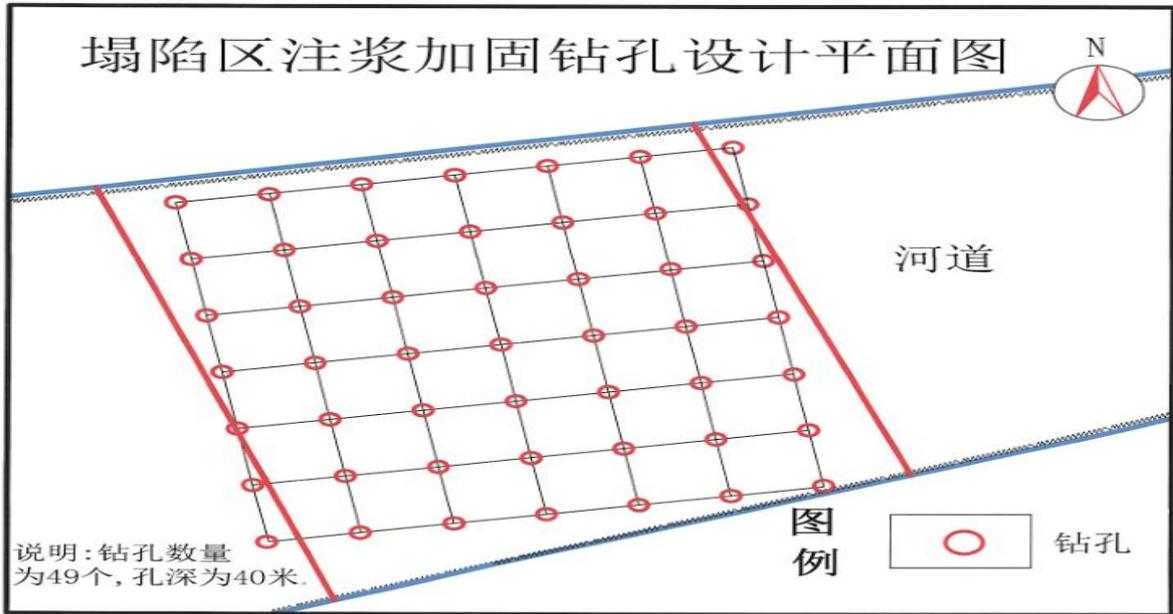
图1 塌陷区注浆加固钻孔设计平面图

2023 年金源矿业公司矿区范围内地面曾出现过两次塌陷，分别为 3 号塌陷坑、4 号塌陷坑，在《林西县金源矿业开发有限公司水头萤石矿矿山地质环境保护与土地复垦方案》（2023 年版）中，3 号塌陷坑已回填完毕，且采用混凝土浇筑处理，4 号塌陷坑利用废石进行了回填，现已治理完毕。2023 年 12 月、2024 年 2 月，已治理的 3 号塌陷坑区域内分别出现了不同程度的沉降，加之 2024 年雨季即将来临，金源矿业公司为了防止地面洪水灌到井下，威胁到矿井安全生产，在 3 号塌陷坑治理区域内实施塌陷区注浆加固工程，施工时发生事故。在长 30 米、宽 30 米的地面区域内布设钻孔，设计施工钻孔 49 个，每个钻孔深度 40m，施工钻孔工程量为 1960 米，水泥 1000 吨、水玻璃 200 吨；截止事故发生时，已注浆完成 20 个钻孔、施工了 2 个验证孔。通过注浆固结上部塌陷区回填松散碎石、加固基岩上部松散表土，达到加固采空区覆岩、防止洪水灌入井下和地面下沉等灾害。（图 1、图 2）

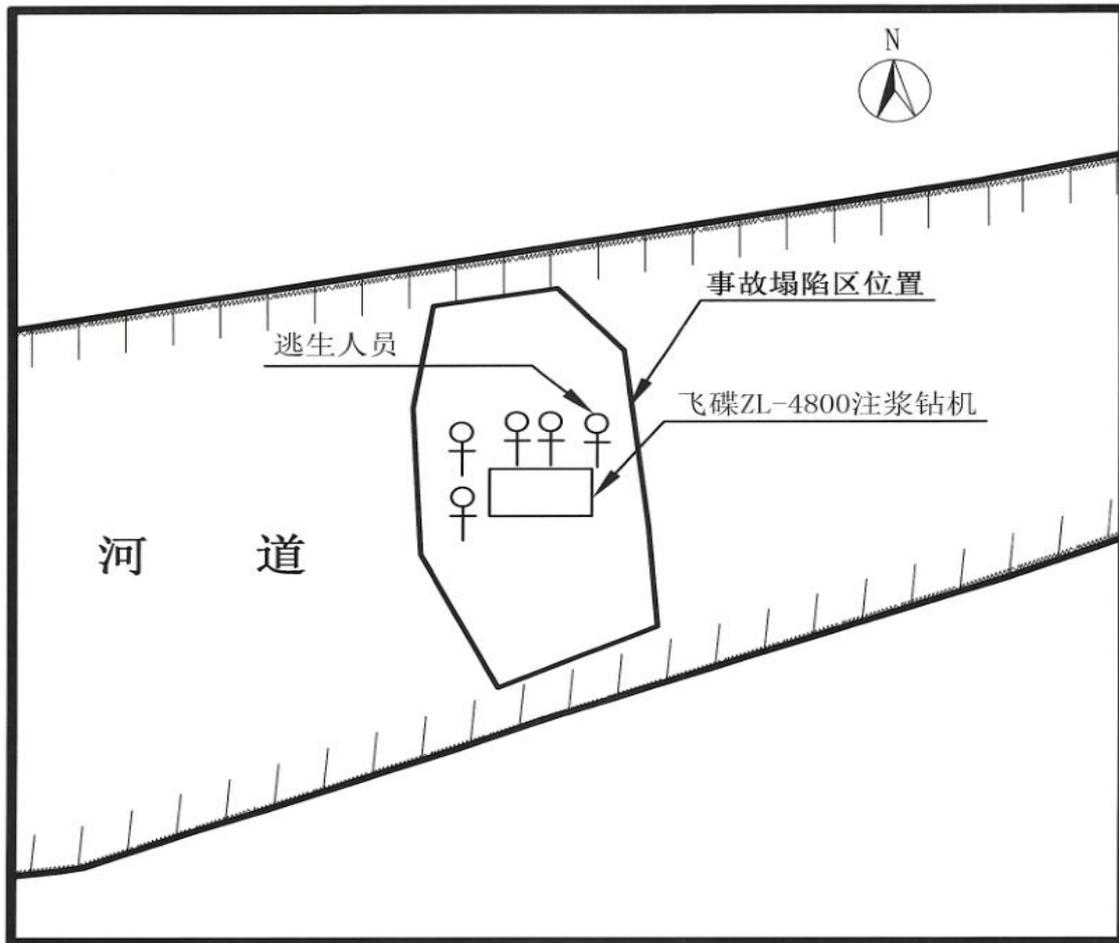
图3 事故现场示意图

19 时许，验证孔施工 10 米左右，开始起钻卸钻杆。19 时 15 分许，卸到第 4 根钻杆时，李庆州听到塌陷区注浆加固工程作业地点南侧突然出现“哗啦”一声，塌陷区注浆加固工程作业地点开始从南侧向北侧塌陷，李庆州大喊一声“这地方要塌陷了！快跑！”，喊完话后，李庆州就往塌陷区注浆加固工程作业地点的北侧跑，也没敢回头，感觉到后面有人跟着他跑，李庆州爬上塌陷区注浆加固工程作业地点北侧的土岸后又跑了 10 多米远，这时候靠近塌陷区注浆加固工程作业地点北侧的土岸也塌了，李

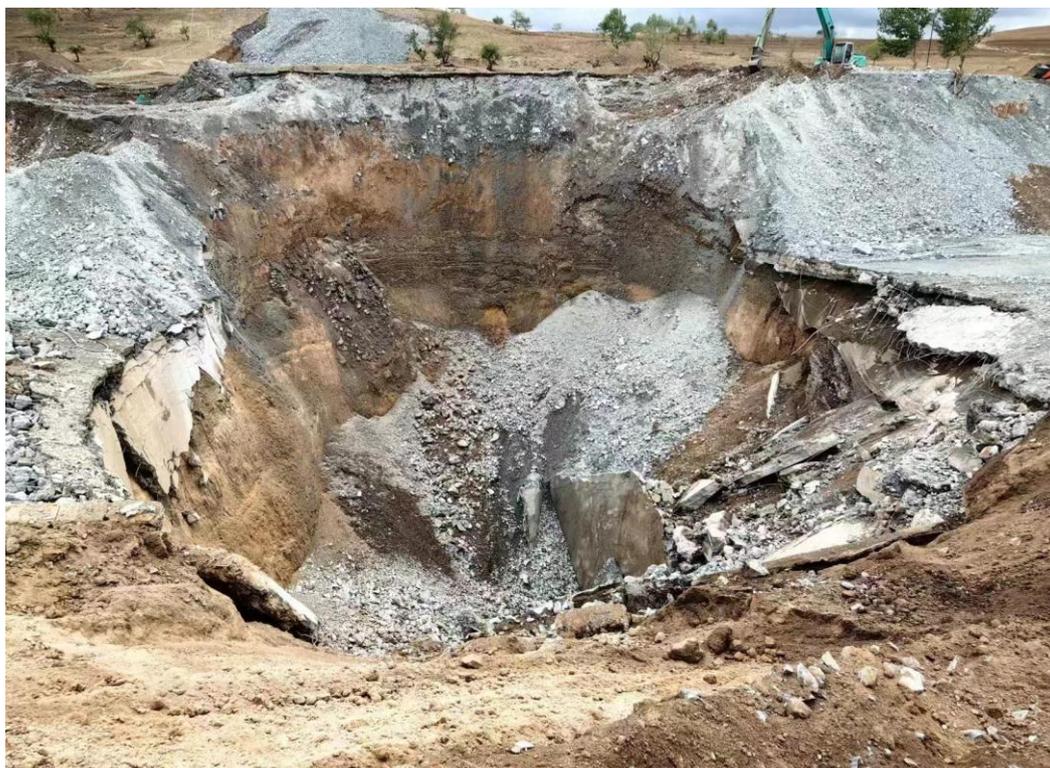
图4 事故现场情况图

事故发生地点位于3号塌陷坑，事故发生后形成塌陷坑，塌陷坑北侧为耕地，南侧为荒山。塌陷坑长约30m、宽约15m、深约20m，呈漏斗状，体积约为9000m³。塌陷坑正上方混凝土板全部损毁，在塌陷坑西侧残存混凝土板探入塌陷坑，部分未断裂拉筋下方悬吊少量混凝土块。（图4、图5）

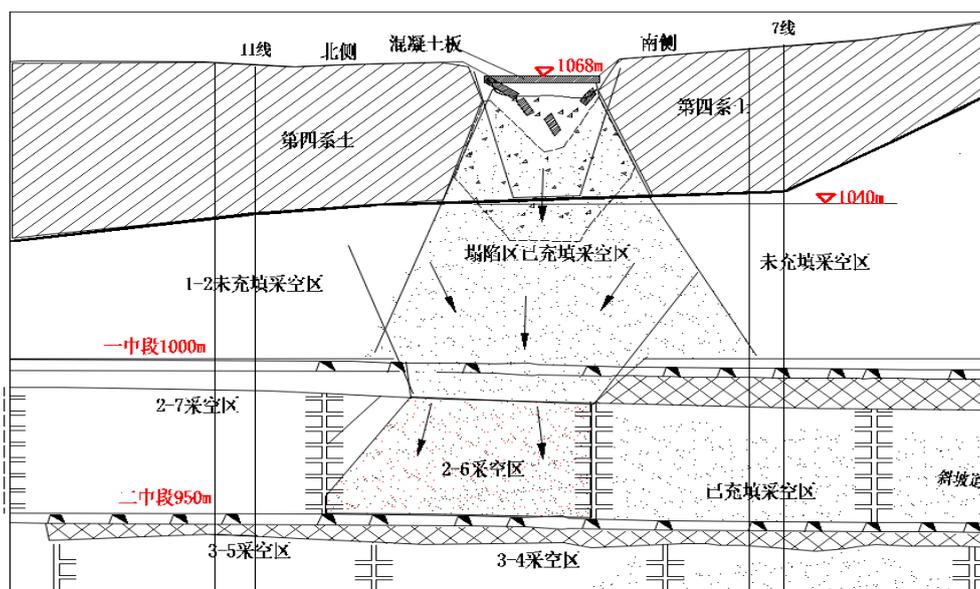
图 6 事故过程演化

事故直接原因是：施工塌陷区注浆加固工程时，施工人员冒险作业，未按设计比例注浆，造成回填体滑动，回填体与混凝土盖板之间出现悬顶“空区”现象，加之密集钻孔施工降低混凝土板的承载力和结构完整性，受混凝土板垮落冲击作用力影响，导致采空区顶柱迅速失稳垮塌，引发地表塌陷。

按照设计要求，注浆材料中的水泥浆与水玻璃的比例应在 1: 0.3-1: 1 之间；经测算水泥浆与水玻璃的实际比例约为 1: 0.019，与设计严重不符；水玻璃使用量远低于设计要求，造成注浆材料无法快速凝固，带动回填体向周边采空区滑动，致使混凝土板地基破坏。

根据《林西县金源矿业开发有限公司塌陷区治理方案》中的混凝土板设计参数，结合实际情况，确定混凝土板自重及其他均布荷载约为 30kN/m^2 ，结构中部有集中荷载约 2t，结构临空面尺寸为 $30\text{m}\times 15\text{m}$ ，实际承受最大弯矩约为 $3375\text{kN}\cdot\text{m}$ 。根据塌陷坑治理工程现场验收文件中的结构参数（双层布筋、配筋钢筋直径为 16mm、钢筋间距 400mm），结构底部混凝土保护层厚度取 50mm，估算得极限承载弯矩为 $95000\text{kN}\cdot\text{m}$ ，大于估算实际承受最大弯矩。然而，受密集钻孔注浆施工影响，配筋钢筋受到严重破坏，结构极限承载弯矩和完整性大幅下降，致使其无法承受人员和钻机的重量而发生整体失稳破坏。

使用极限跨度法对采空区稳定性进行分析，顶柱岩石质量属于中等-劣，最大无支护跨度 L_{max} 约为 14m，塌陷区下部采空区

跨度为 50m，采空区跨度/最大无支护跨度为 3.57，稳定性较差。二中段（952m 中段）顶柱距地表 70m 左右，但起着支撑作用的只有 3-5m 厚的矿岩顶柱，顶柱上覆载荷重量因回填和注浆工作增加，加之下渗雨水和注浆水影响，顶柱稳定性持续降低。混凝土板的结构和地基被破坏后，混凝土板、施工人员和钻机在重力作用下落入悬顶“空区”，并对下部岩土体形成冲击，通过下方岩土体作用到二中段采空区顶柱，致使采空区顶柱突然失稳垮塌，形成地表塌陷。事故过程演化过程如图 6 示。

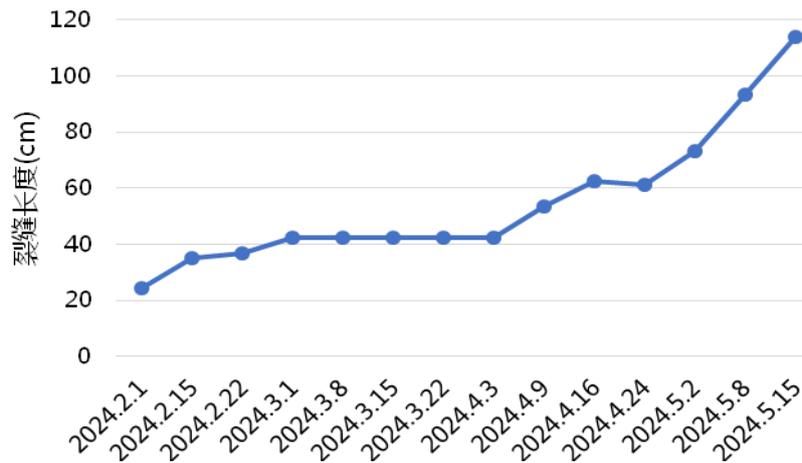
图 7 裂缝长度变化图

金源矿业公司在事故发生前对混凝土板的裂缝长度和裂缝宽度变化进行了定期监测（如图 7 和图 8 所示），裂缝长度和裂缝宽度在 4 月份开始钻孔注浆后扩展逐渐加快，并随事故临近变

化速率越来越快。

金源矿业公司安全风险意识不足，未制定相应的风险预警制度，在混凝土板裂缝长度和裂缝宽度扩展越来越快的情况下，冒险蛮干，未发出预警，组织人员立即撤离。
