**赤峰山金红岭有色金属矿业有限责任公司  
“11·13”一般高处坠落生产安全  
事故调查报告**

**赤峰市政府事故调查组**

**2023 年 11 月**

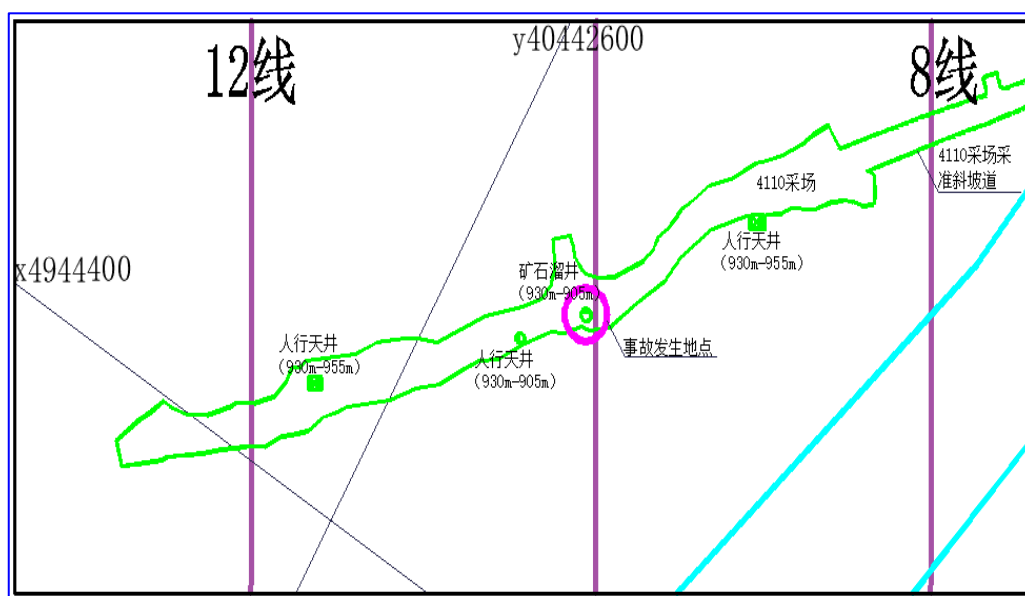
图 1 事故现场示意图

930 米 4110 采场矿石溜井（见图 1 事故现场示意图）

直接原因：宝某某格在组装钢制溜井高处作业过程中，未系安全带违反操作规程，不慎坠落钢制溜井出矿口渣堆底部。
