# 赤峰林西县金源矿业开发有限公司“5·24” 较大坍塌事故调查报告

赤峰市政府事故调查组

2024年9月

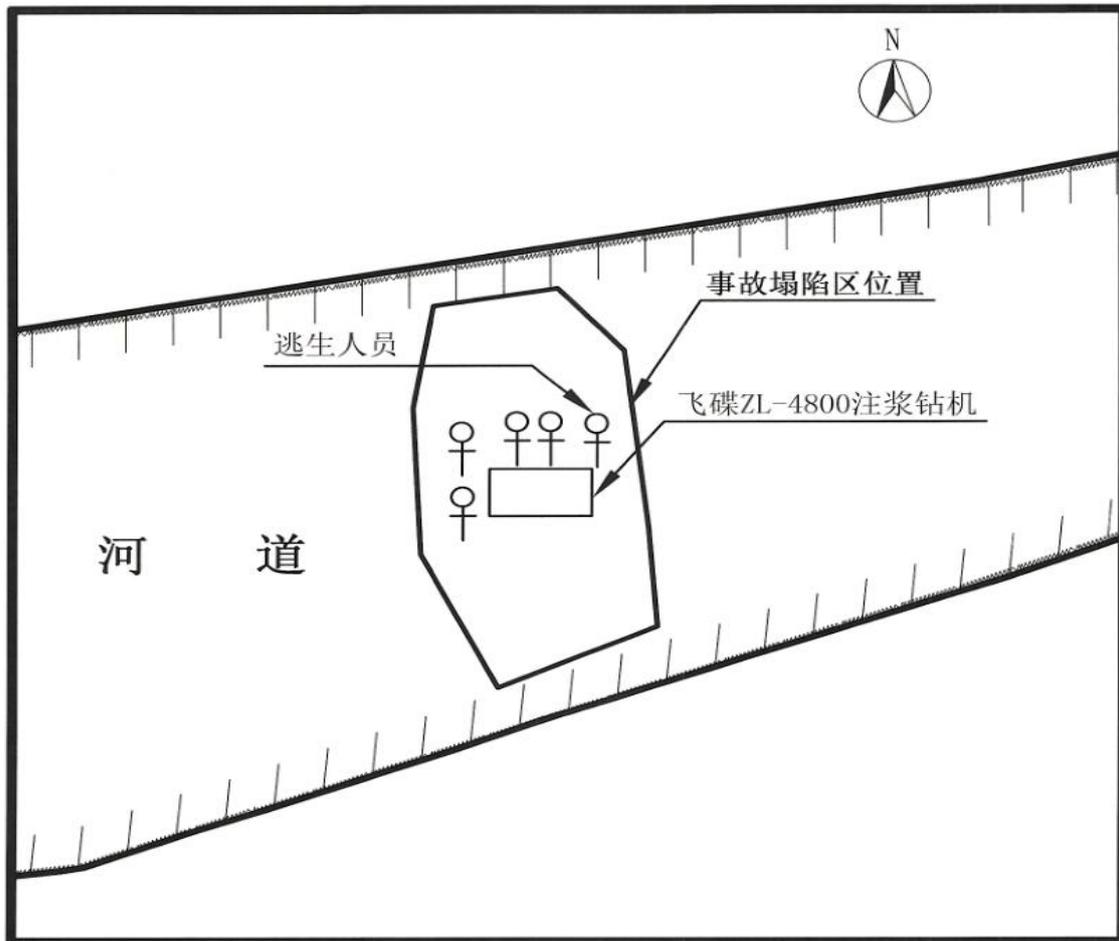
图3 事故现场示意图

19 时许，验证孔施工 10 米左右，开始起钻卸钻杆。19 时 15 分许，卸到第 4 根钻杆时，李某州听到塌陷区注浆加固工程作业地点南侧突然出现“哗啦”一声，塌陷区注浆加固工程作业地点开始从南侧向北侧塌陷，李某州大喊一声“这地方要塌陷了！快跑！”，喊完话后，李某州就往塌陷区注浆加固工程作业地点的北侧跑，也没敢回头，感觉到后面有人跟着他跑，李某州爬上塌陷区注浆加固工程作业地点北侧的土岸后又跑了 10 多米远，这时候靠近塌陷区注浆加固工程作业地点北侧的土岸也塌了，李

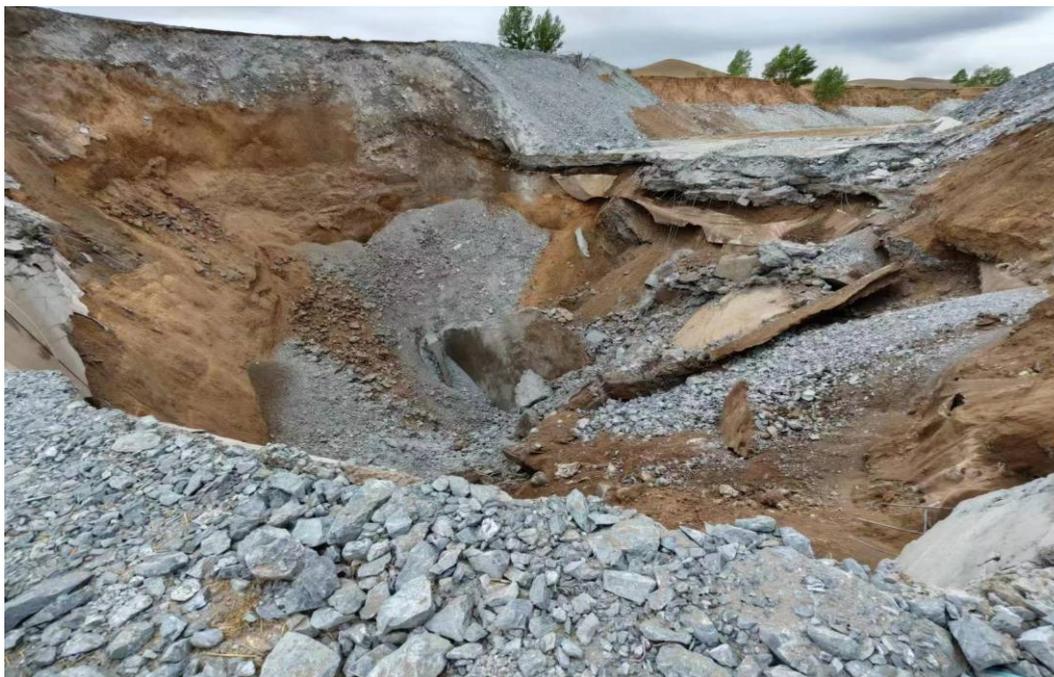
事故发生地点位于3号塌陷坑，事故发生后形成塌陷坑，塌陷坑北侧为耕地，南侧为荒山。塌陷坑长约30m、宽约15m、深约20m，呈漏斗状，体积约为9000m<sup>3</sup>。塌陷坑正上方混凝土板全部损毁，在塌陷坑西侧残存混凝土板探入塌陷坑，部分未断裂拉筋下方悬吊少量混凝土块。（图4、图5）

图4 事故现场情况图

图 5 事故现场情况图

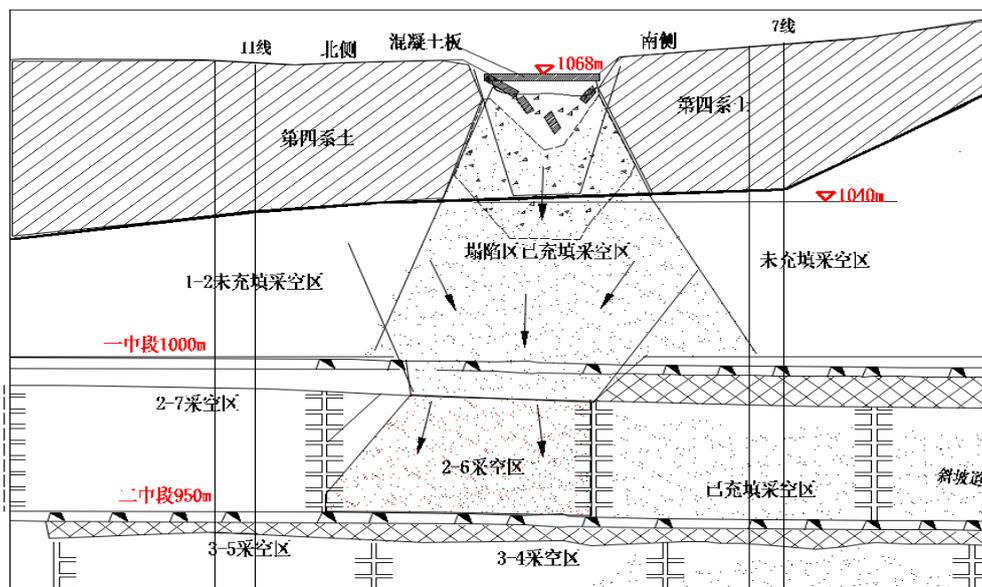
图 6 事故过程演化

事故直接原因是：施工塌陷区注浆加固工程时，施工人员冒险作业，未按设计比例注浆，造成回填体滑动，回填体与混凝土盖板之间出现悬顶“空区”现象，加之密集钻孔施工降低混凝土板的承载力和结构完整性，受混凝土板垮落冲击作用力影响，导致采空区顶柱迅速失稳垮塌，引发地表塌陷。

按照设计要求，注浆材料中的水泥浆与水玻璃的比例应在 1: 0.3-1: 1 之间；经测算水泥浆与水玻璃的实际比例约为 1: 0.019，与设计严重不符；水玻璃使用量远低于设计要求，造成注浆材料无法快速凝固，带动回填体向周边采空区滑动，致使混凝土板地基破坏。

根据《林西县金源矿业开发有限公司塌陷区治理方案》中的混凝土板设计参数，结合实际情况，确定混凝土板自重及其他均布荷载约为  $30\text{kN/m}^2$ ，结构中部有集中荷载约 2t，结构临空面尺寸为  $30\text{m}\times 15\text{m}$ ，实际承受最大弯矩约为  $3375\text{kN}\cdot\text{m}$ 。根据塌陷坑治理工程现场验收文件中的结构参数（双层布筋、配筋钢筋直径为 16mm、钢筋间距 400mm），结构底部混凝土保护层厚度取 50mm，估算得极限承载弯矩为  $95000\text{kN}\cdot\text{m}$ ，大于估算实际承受最大弯矩。然而，受密集钻孔注浆施工影响，配筋钢筋受到严重破坏，结构极限承载弯矩和完整性大幅下降，致使其无法承受人员和钻机的重量而发生整体失稳破坏。

使用极限跨度法对采空区稳定性进行分析，顶柱岩石质量属于中等-劣，最大无支护跨度  $L_{\text{max}}$  约为 14m，塌陷区下部采空区

跨度为 50m，采空区跨度/最大无支护跨度为 3.57，稳定性较差。二中段（952m 中段）顶柱距地表 70m 左右，但起着支撑作用的只有 3-5m 厚的矿岩顶柱，顶柱上覆载荷重量因回填和注浆工作增加，加之下渗雨水和注浆水影响，顶柱稳定性持续降低。混凝土板的结构和地基被破坏后，混凝土板、施工人员和钻机在重力作用下落入悬顶“空区”，并对下部岩土体形成冲击，通过下方岩土体作用到二中段采空区顶柱，致使采空区顶柱突然失稳垮塌，形成地表塌陷。事故过程演化过程如图 6 示。

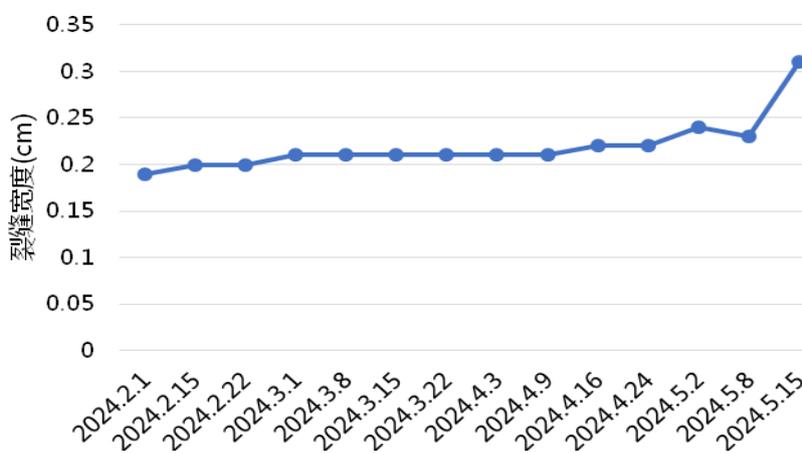
4. 地表变形监测管理不到位，未及时对混凝土板垮塌风险进行预警。

金源矿业公司在事故发生前对混凝土板的裂缝长度和裂缝宽度变化进行了定期监测（如图 7 和图 8 所示），裂缝长度和裂缝宽度在 4 月份开始钻孔注浆后扩展逐渐加快，并随事故临近变

金源矿业公司安全风险意识不足，未制定相应的风险预警制度，在混凝土板裂缝长度和裂缝宽度扩展越来越快的情况下，冒险蛮干，未发出预警，组织人员立即撤离。

图 7 裂缝长度变化图

图 8 裂缝宽度变化图
