# 赤峰敖汉旗双峰矿业有限责任公司 “3·30”一般冒顶片帮事故调查报告

赤峰市政府事故调查组

2024年7月18日

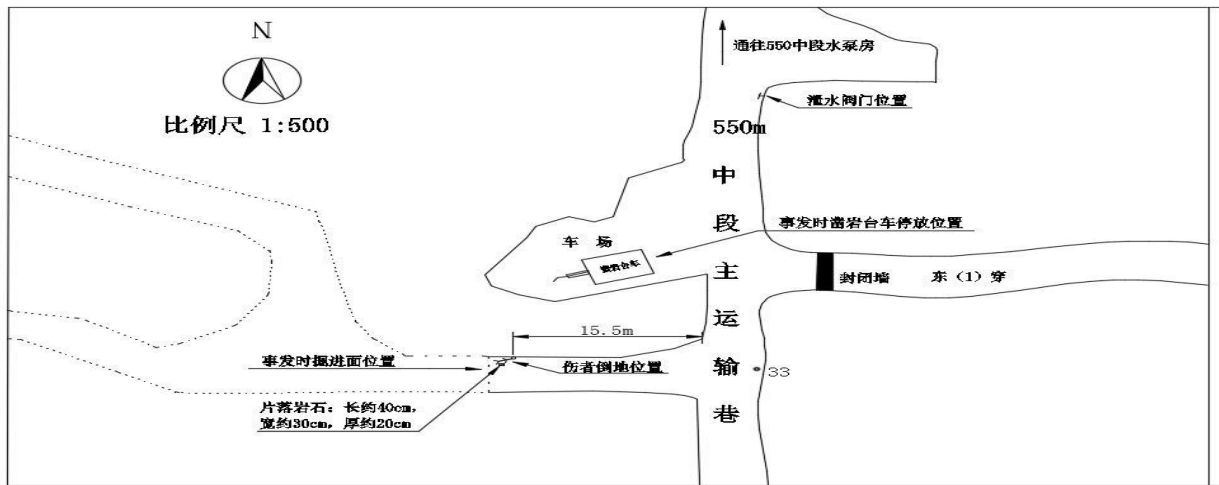
图2 事故发生现场示意图

上，满脸是血，凿岩机钻杆在旋转，有一块不规则片状岩石（规格约 40cm × 30cm × 20cm）砸在凿岩机气腿偏下部。

**事故直接原因是：**凿岩工蔡某某在井下凿岩时违规作业，被顶板冒落的岩石砸伤，经抢救无效死亡。

**凿岩工违规操作。**凿岩工蔡某某在凿岩前，未按规定<sup>[1]</sup>严格执行凿岩工安全操作规程要求<sup>[2]</sup>对作业面进行敲帮问顶处理浮石，直接进行凿岩作业。

双峰矿业要深入剖析冒顶片帮事故的潜在风险与事故成因，细化顶板分级管理制度，严格执行敲帮问顶制度，不折不扣落实顶板等重大风险管控措施。
