# 赤峰敖汉旗双峰矿业有限责任公司 “3·30”一般冒顶片帮事故调查报告

赤峰市政府事故调查组

2024 年 7 月 18 日

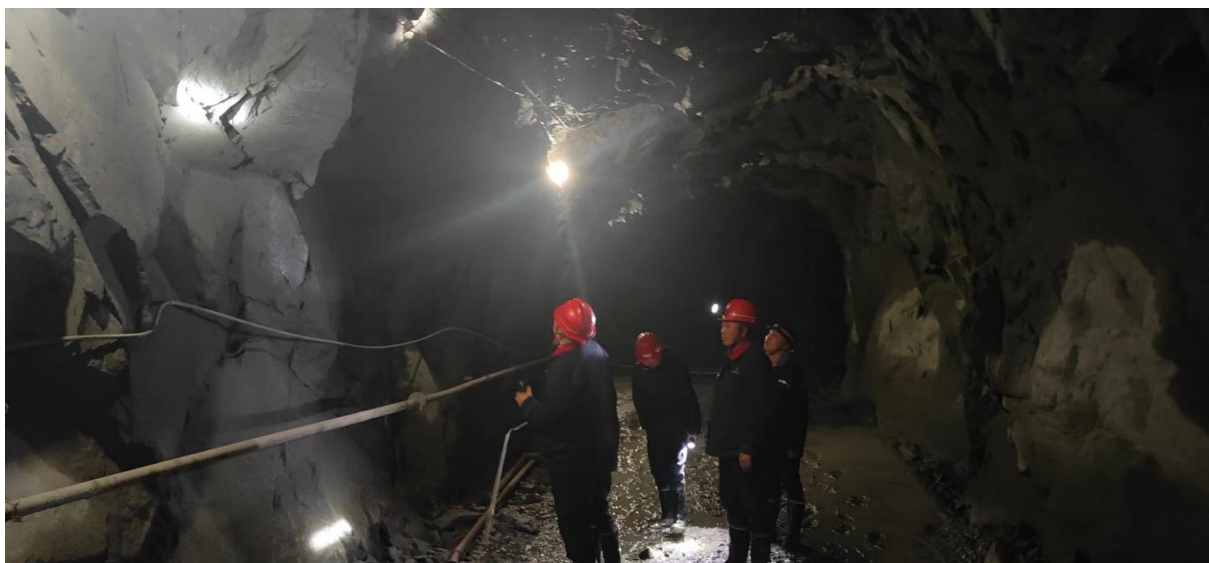
图 1 现场勘查照片

事故发生地点位于双峰铁矿二采区井下 550m 中段西（1）穿探矿巷道内，距巷道入口 15.5m；事故地点巷道顶板裸露，局部区域存在原生节理，节理面不明显。现场勘查时该探矿巷道已向前掘进约 100m，事故现场已灭失（见图 1），事故发生后蔡某某（死者）斜躺在该巷道右侧帮壁处，头部指向巷道掌子面，并靠在巷道帮壁上，凿岩机气腿偏下部有一不规则片状岩石（见图 2）。

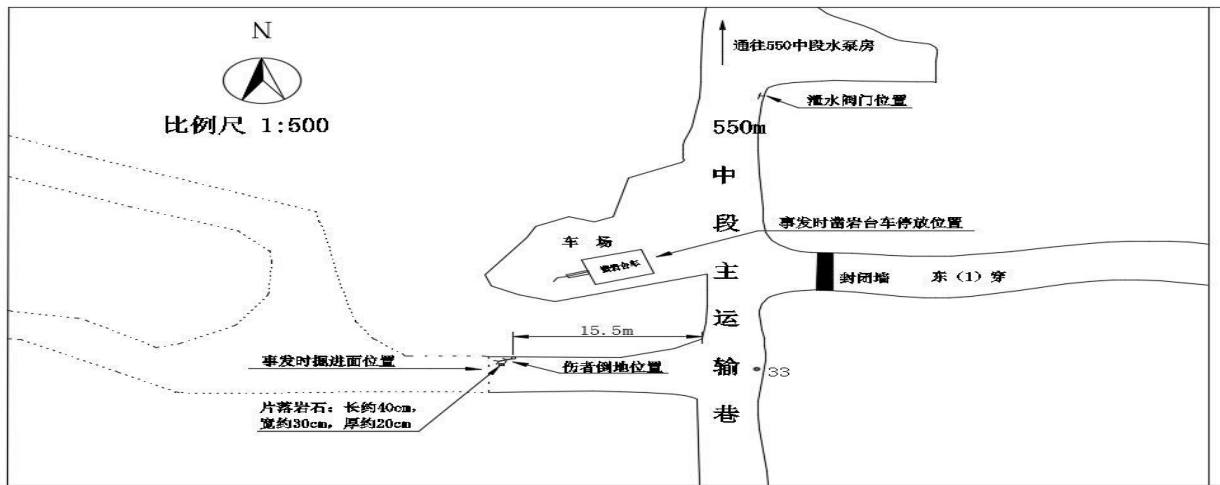
图 2 事故发生现场示意图

上，满脸是血，凿岩机钻杆在旋转，有一块不规则片状岩石（规格约 40cm × 30cm × 20cm）砸在凿岩机气腿偏下部。

**凿岩工违规操作。**凿岩工蔡某某在凿岩前，未按规定<sup>[1]</sup>严格执行凿岩工安全操作规程要求<sup>[2]</sup>对作业面进行敲帮问顶处理浮石，直接进行凿岩作业。

双峰矿业要深入剖析冒顶片帮事故的潜在风险与事故成因，细化顶板分级管理制度，严格执行敲帮问顶制度，不折不扣落实顶板等重大风险管控措施。
