赤峰巴林左旗赤峰山金银铅有限公司 “3.15”一般机械伤害事故调查报告

赤峰山金银铅有限公司“3.15”一般事故调查组

2023年12月

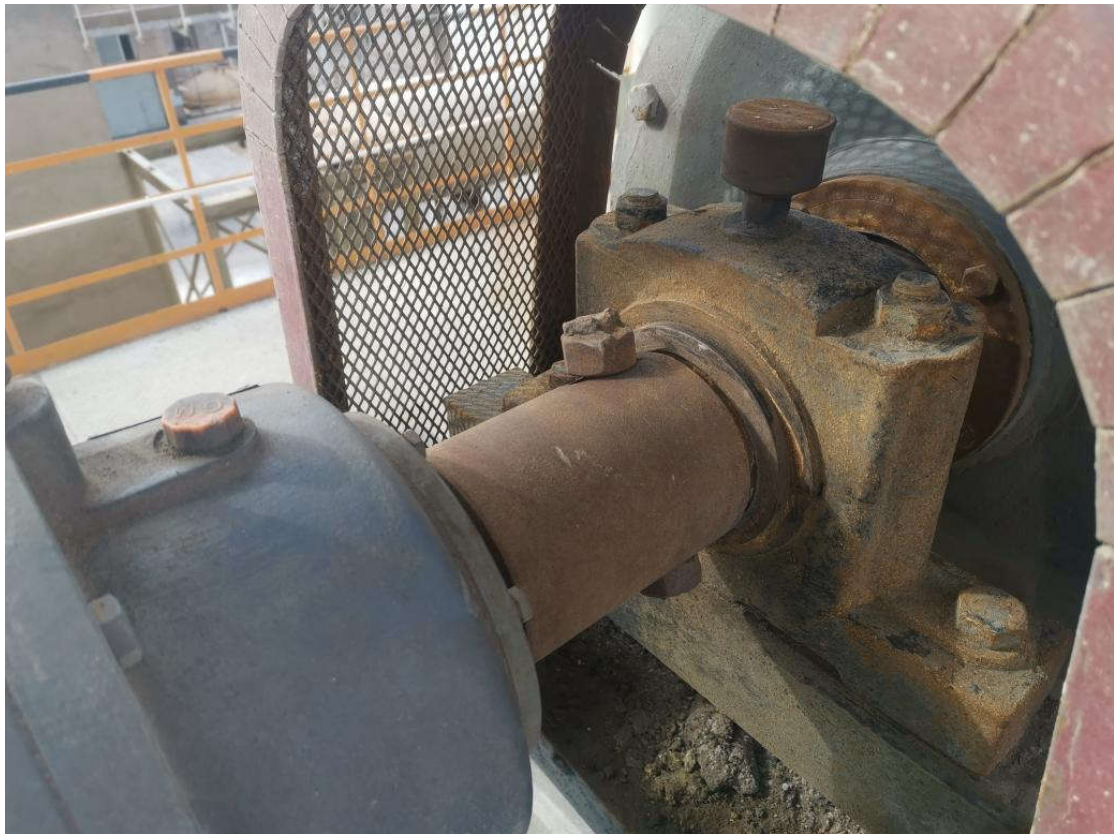
7. 事故设备情况：熔炼车间电收尘器 6# 电场螺旋输送机电动机型号为 132M-4，转速 1445r/min，功率 7.5kW；减速机型号为 BWD3-35-Y7.5，减速比 1 比 35，减速机输出端转速 42r/min。减速机与轴承盒之间传动轴轴套设有固定螺栓，固定螺栓两端高出轴套外面分别为 2cm、1cm；轴承盒与螺旋输送机之间传动轴轴套设有固定螺栓，固定螺栓两端高出轴套外面均为 1cm。减速机机体南侧设有油镜，顶部设有注油孔。

螺旋输送机传动轴固定螺栓凸出部分细节照片

高阳未按规定穿戴劳动防护用品，外穿工作服内胆，内胆袖口绞缠螺旋输送机传动轴固定螺栓凸出部分无法脱开，致机械伤害死亡。

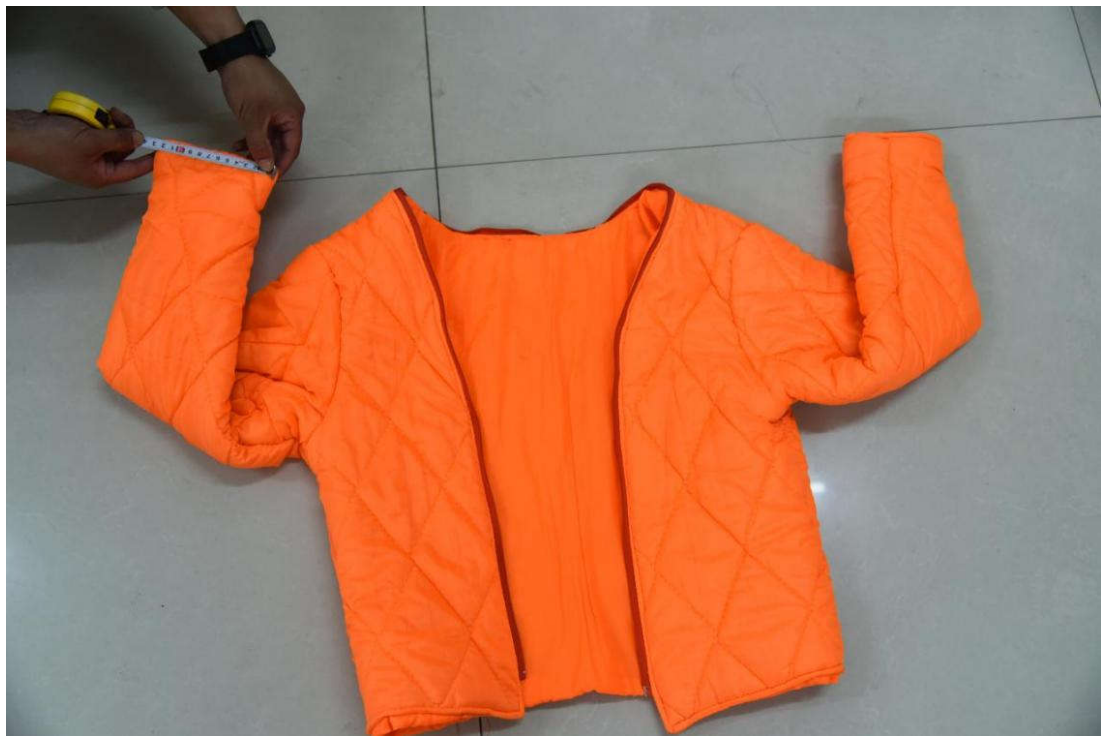
6. 工作服内胆情况: 对企业提供的高阳作业时同期同类冬季工作服进行勘验, 冬季工作服附可拆卸内胆, 内胆只有单侧链齿, 两襟不能拉合, 袖口为非紧袖口, 袖口宽度约为

12cm。

同类工作服内胆图

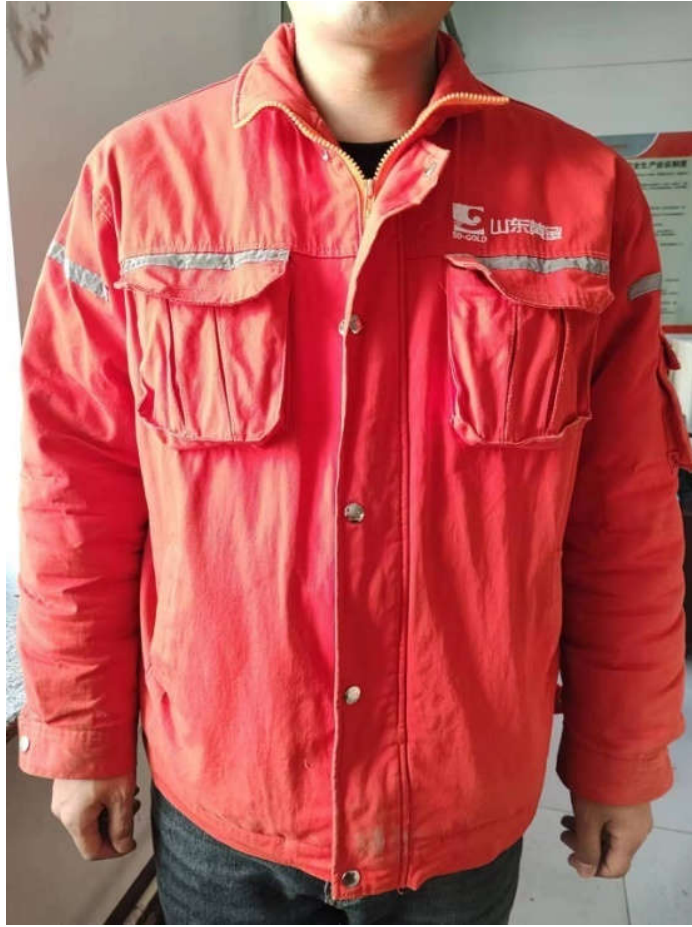
正常工作服应穿戴情况
